Journées Techniques SATESE-ASTER
JUIN 2017 - NIORT
ARSATESE LOIRE-BRETAGNE & ANSATESE

LE SPANC-SATESE 37

**RÉTROSPECTIVE ET CONSTATS SUR LES INSTALLATIONS
TRADITIONNELLES EN ANC**

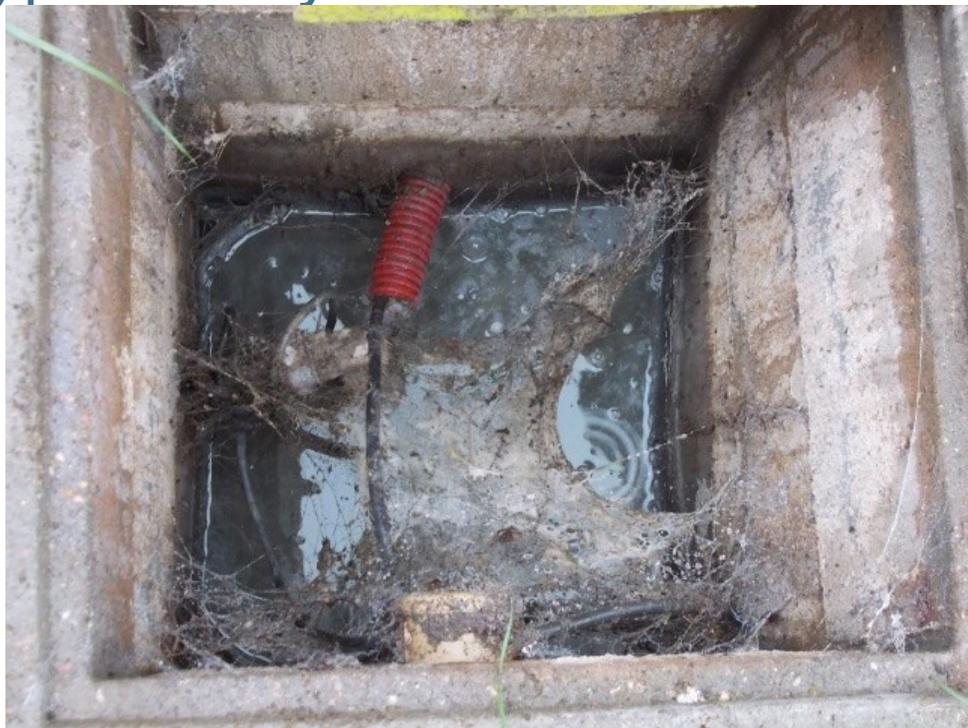
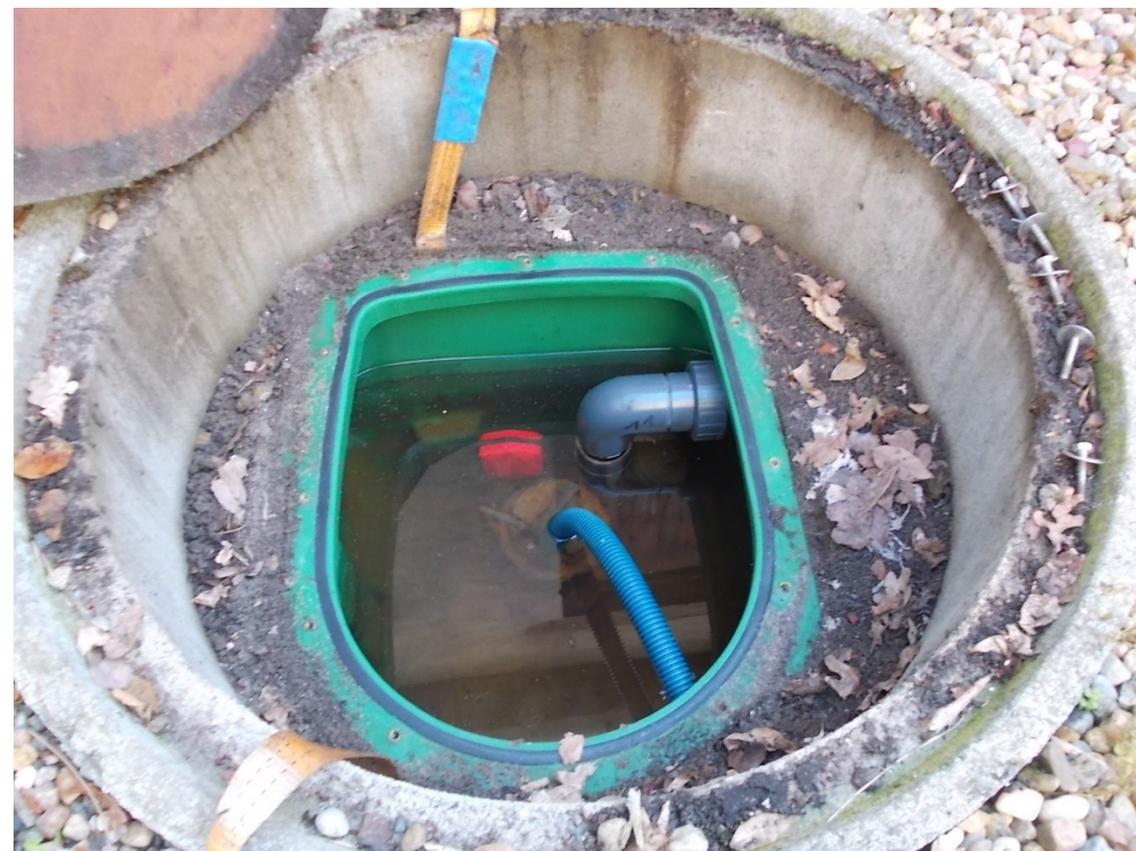
défauts de fonctionnement des pompes de relevage (panne, raccords électriques inadéquats...)

Défauts liés à une carence de l'utilisateur et/ou à une intervention sur l'installation

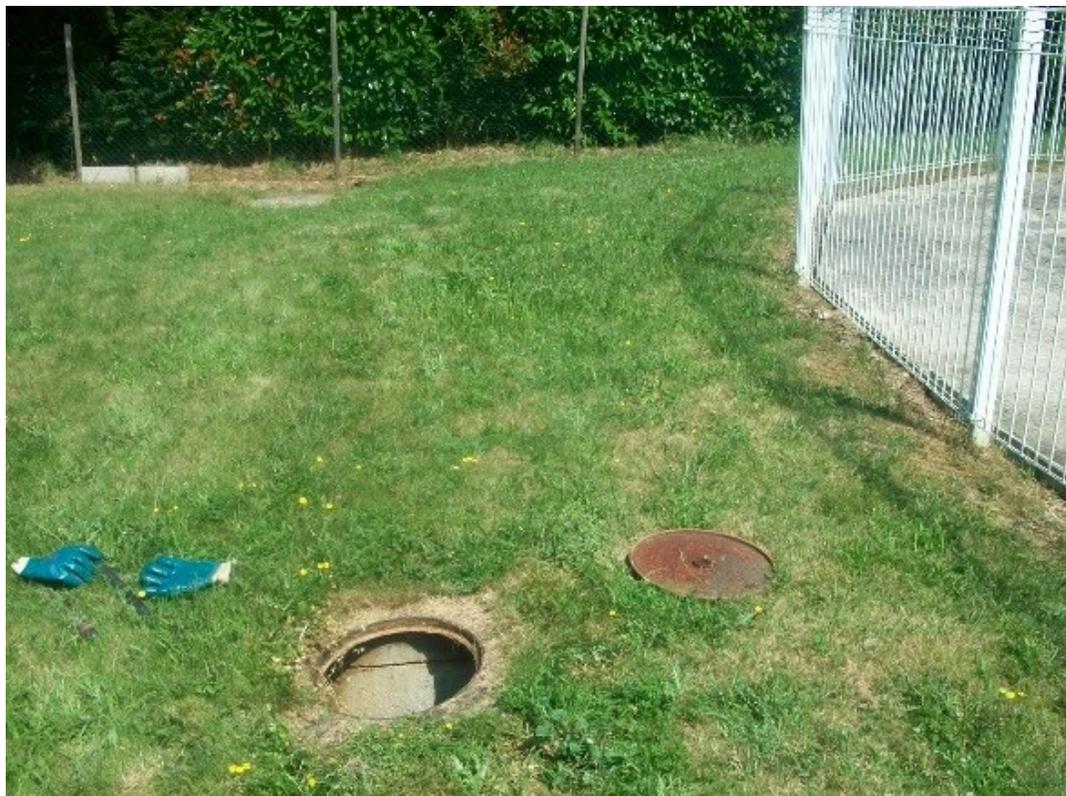
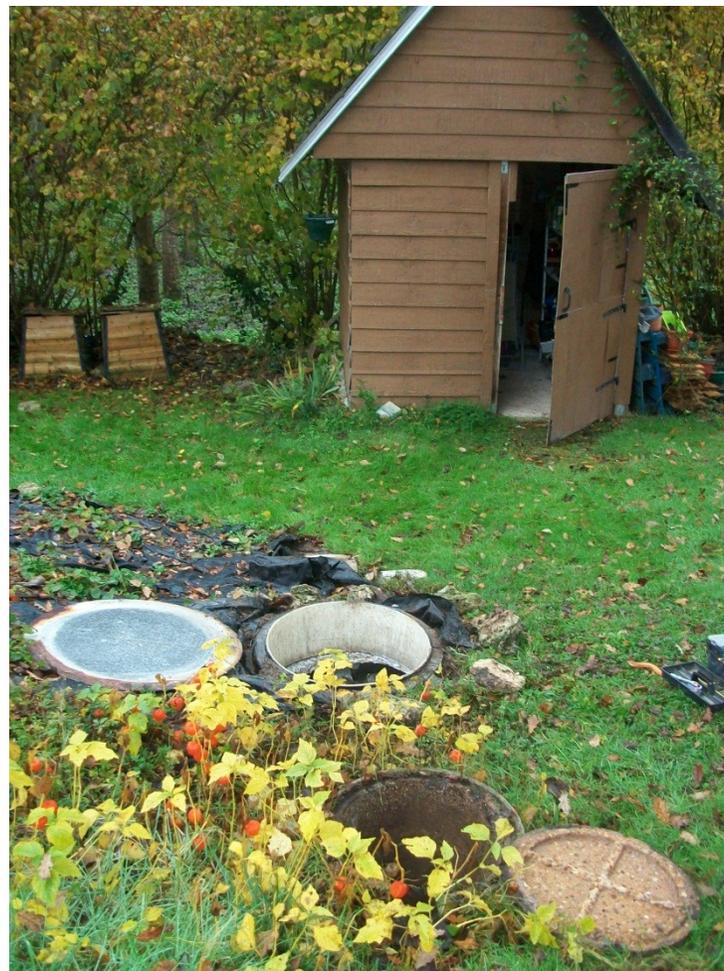
aménagements
inadaptés à
proximité du
dispositif (piscine,
zone de passage de
véhicules, présence
de haies...)

Défauts liés à une carence de l'utilisateur
et/ou à une intervention sur
l'installation

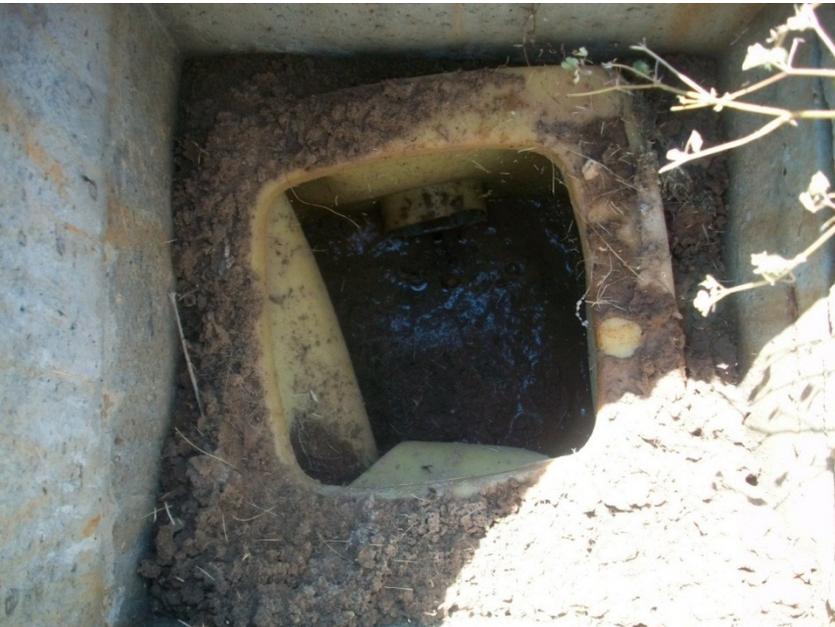
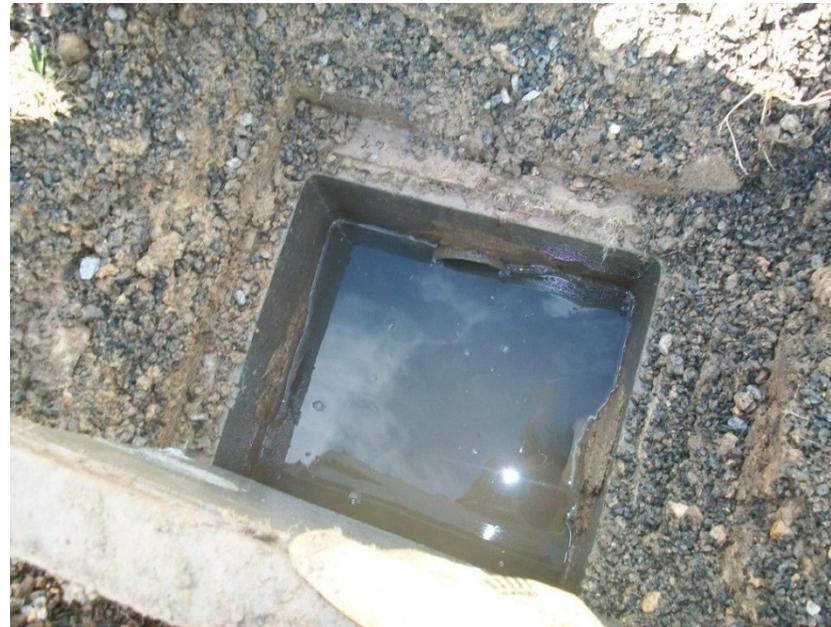
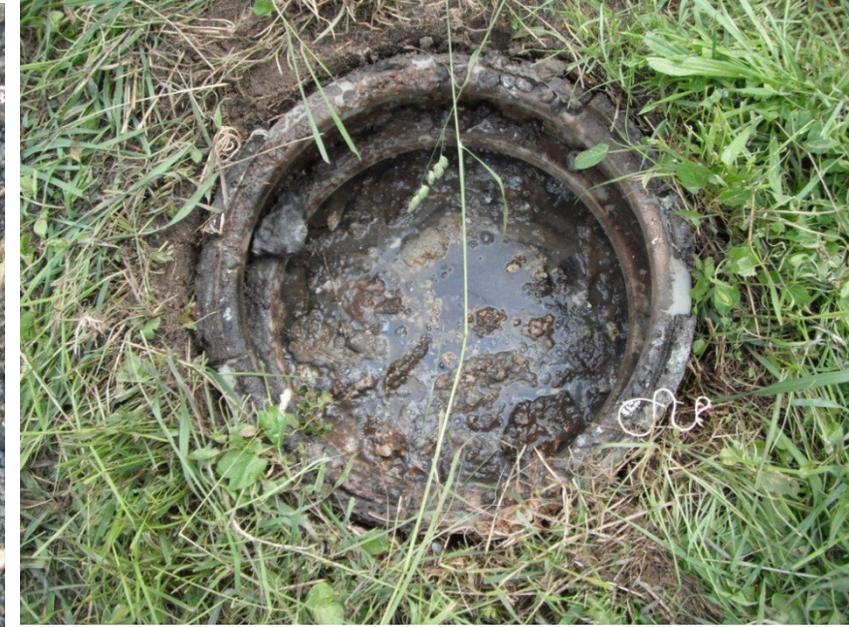
CONSEQUENCE : Mise en charge des regards/ouvrages...

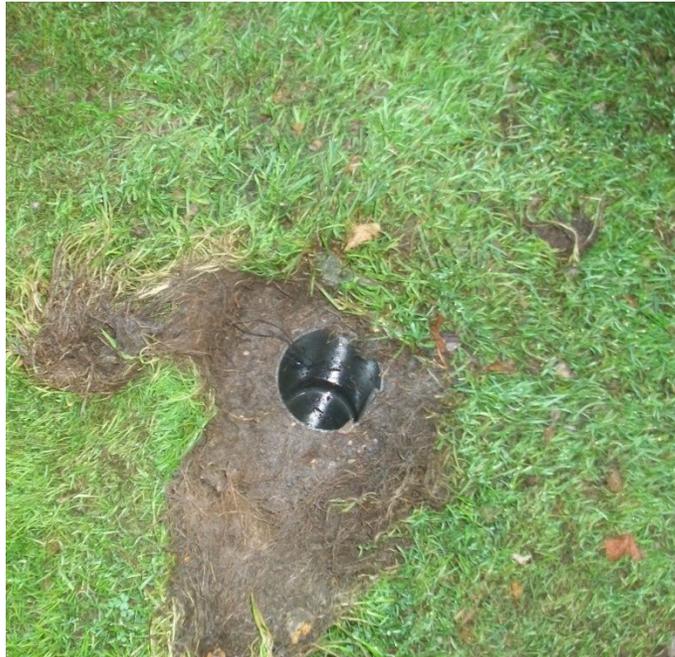
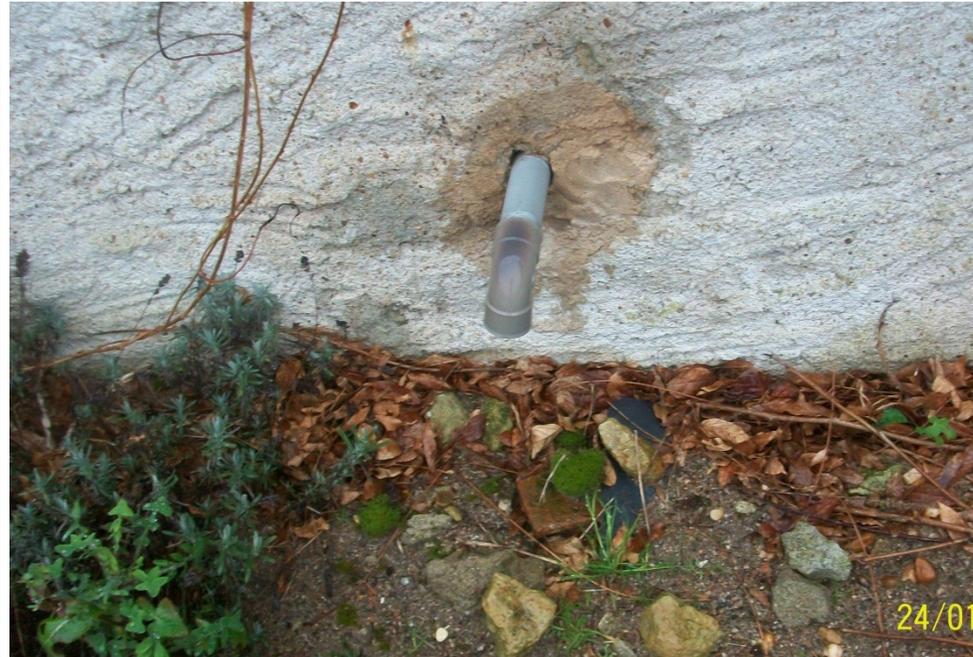
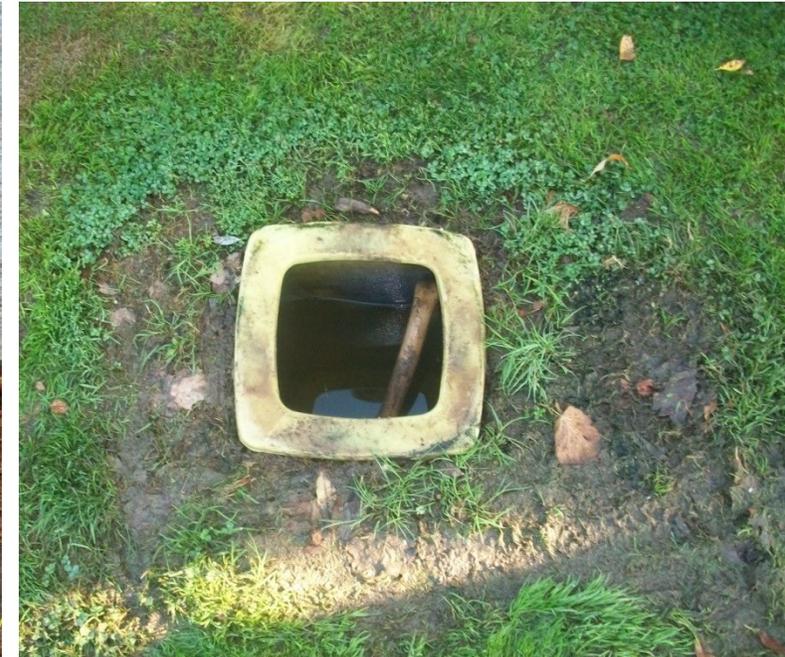
❑ Défaut de sécurité sanitaire

Contact possible avec des eaux usées non traitées...
