OUVRAGES D'ART ET BIODIVERSITE

cas de la continuité piscicole et des chiroptères

Initiatives et retours d'expérience
en Touraine

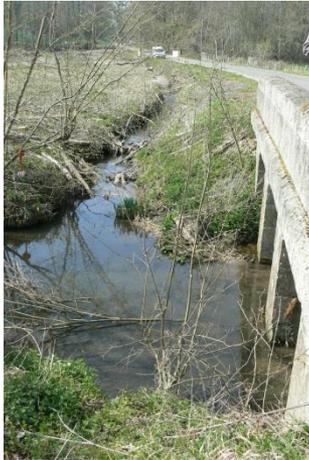
Avant travaux

OA du RD 84 Bueil en Touraine

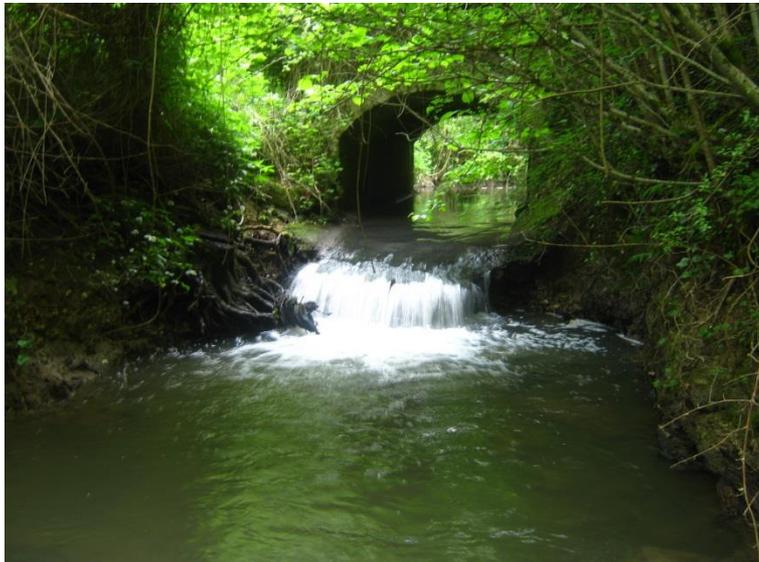
Chute env. 50 cm

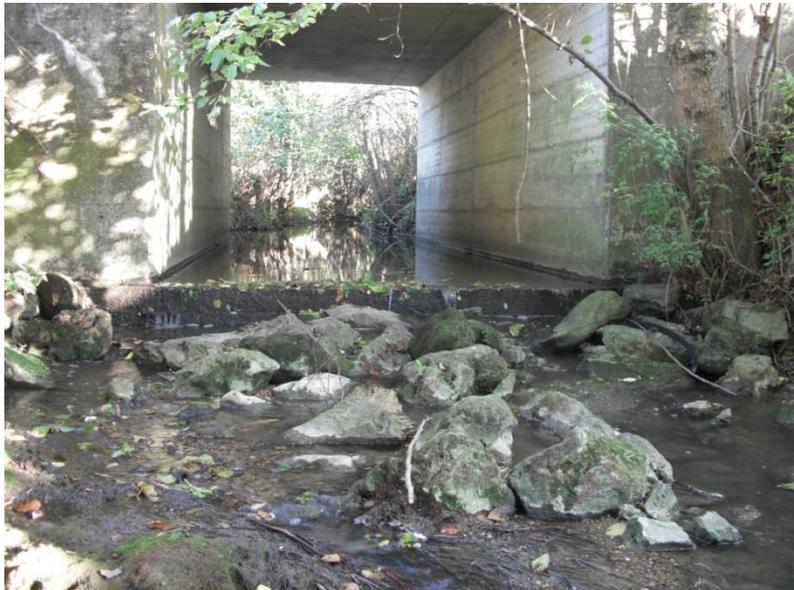
Avant travaux

Chute à l'aval

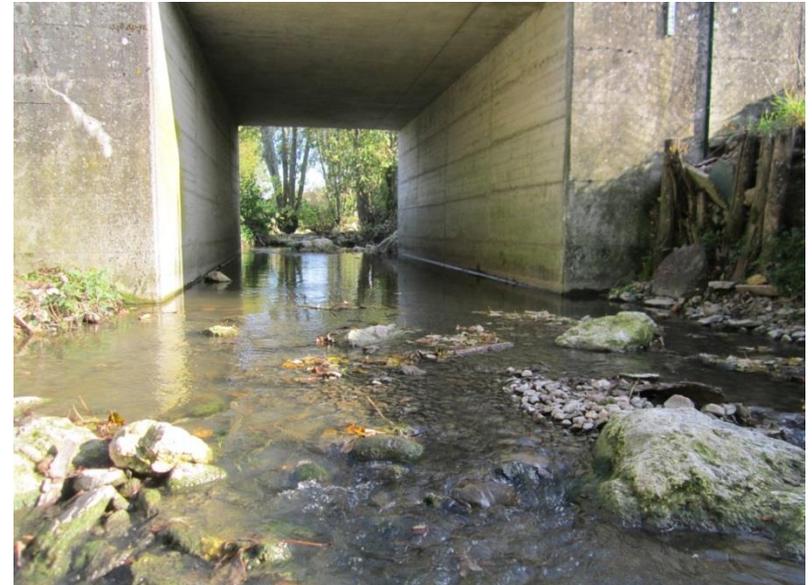
Après travaux

Comblement de la fosse mais pb
hauteur d'eau sur radier

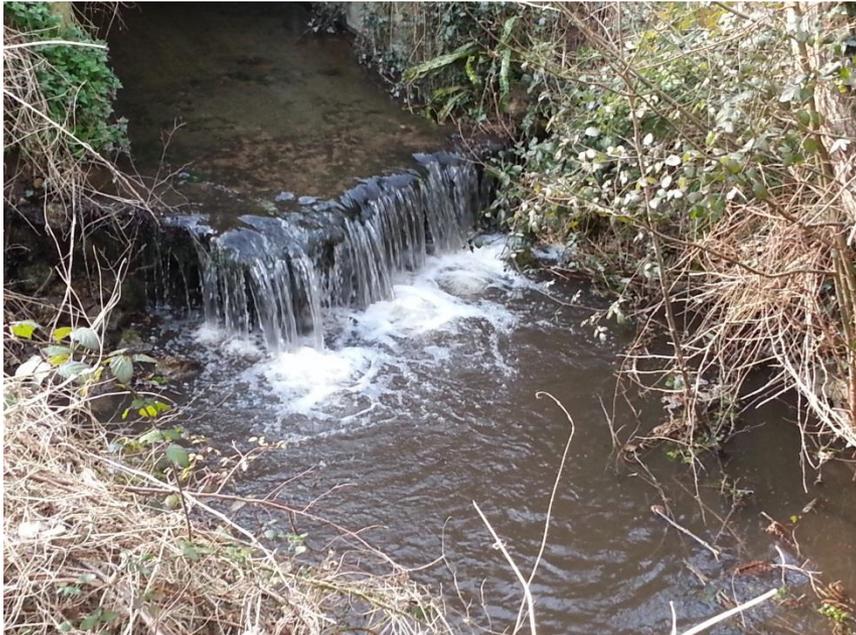
Chute à l'aval de 0,56 cm

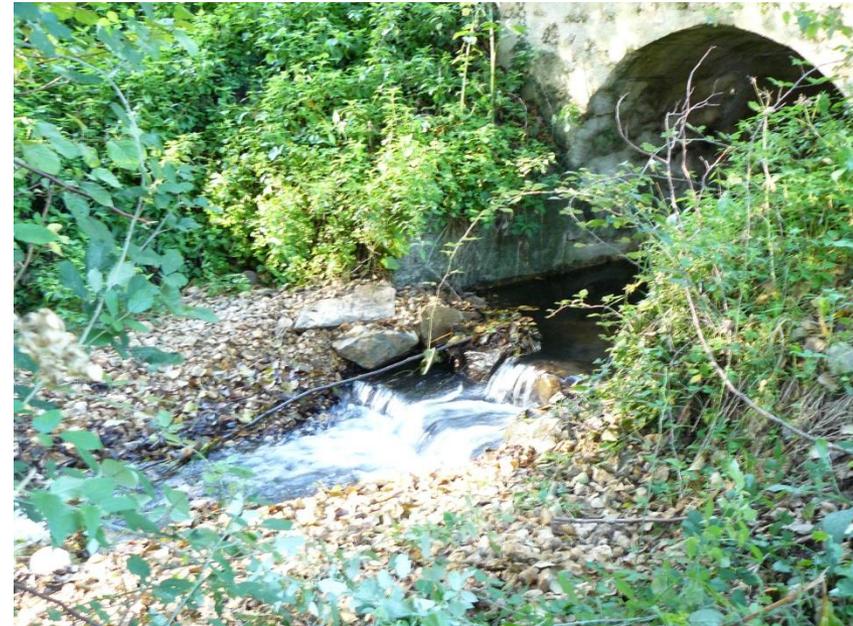
Déplacement des pierres et
réapparition d'un seuil : ré-
intervention programmée

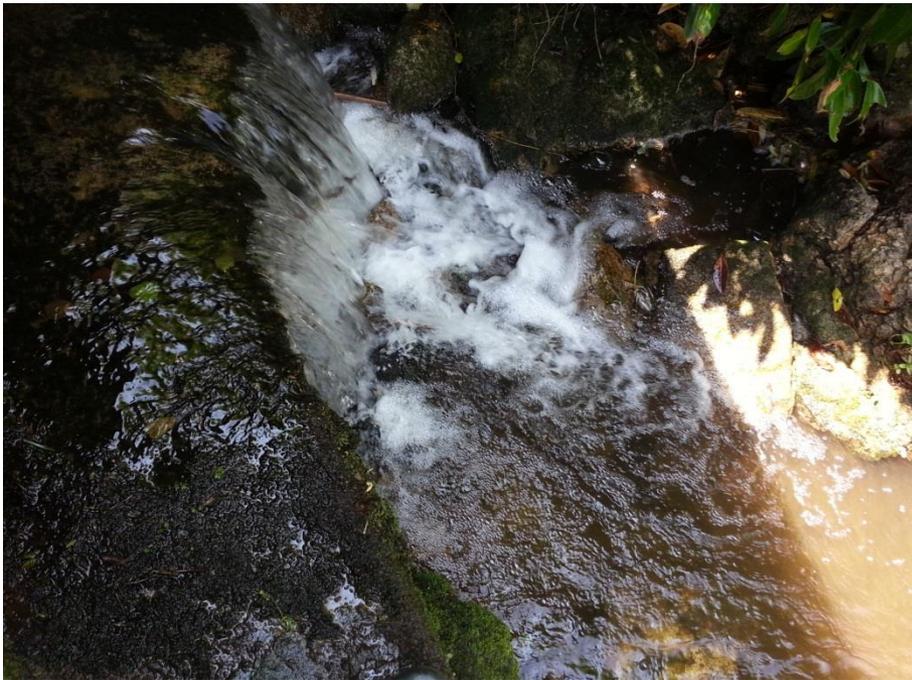
Gravot aval

Chute à l'aval

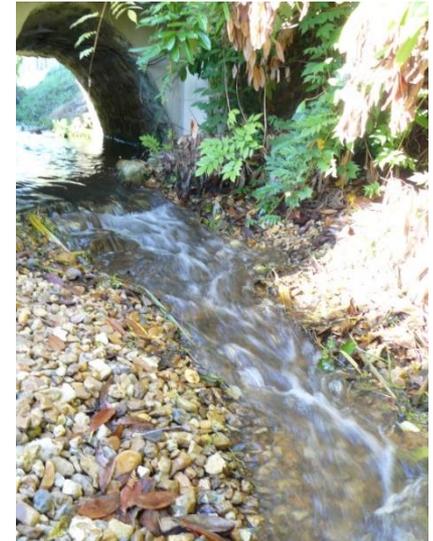
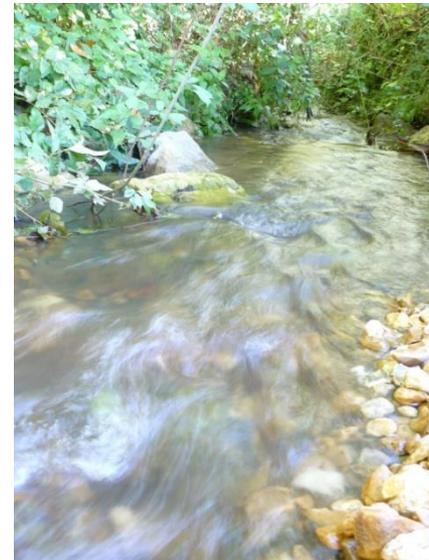
Maintien
d'une faible
lame d'eau

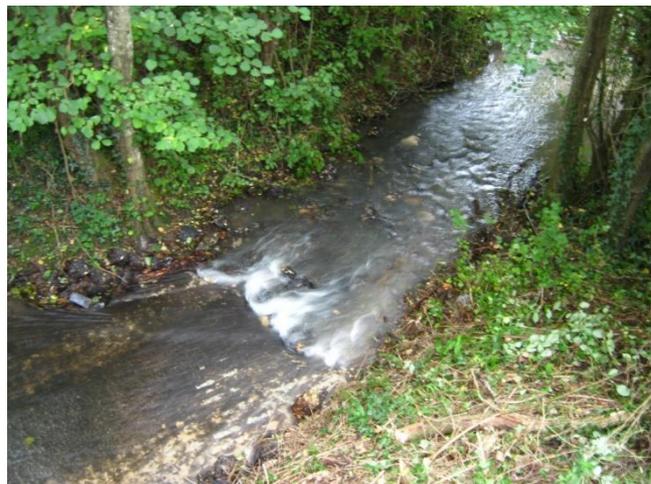
Avant travaux

Chute env. 50 cm

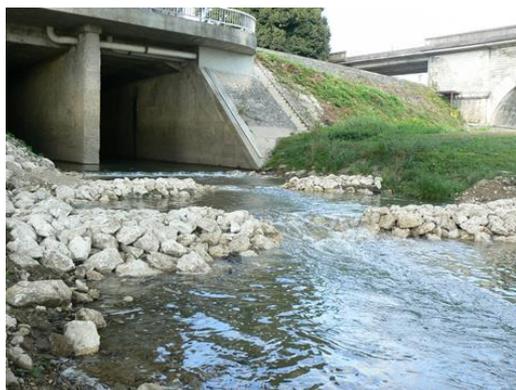
Après travaux :
situation intermédiaire
en 2008

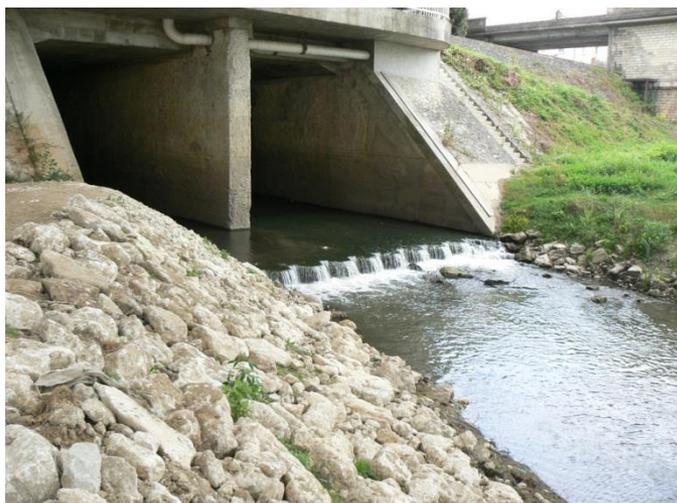
2004 : État initial (vue aval OA) :
chute importante à l'étiage

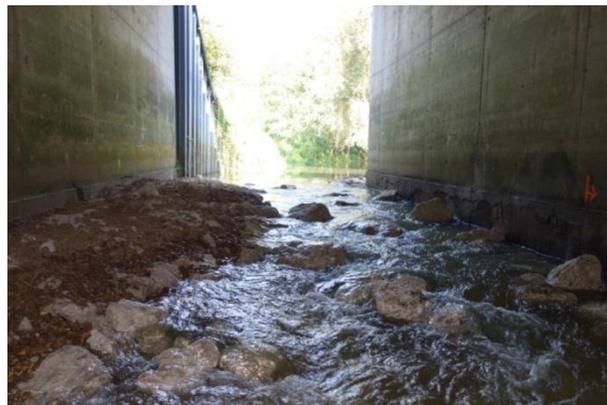
Avant travaux : 2004 état initial (vue amont de l'arche en rive gauche) : faiblesse des hauteurs sur le radier
