Journées Techniques SATESE-ASTER
JUIN 2017 - NIORT
ARSATESE LOIRE-BRETAGNE & ANSATESE

LE SPANC-SATESE 37

**RÉTROSPECTIVE ET CONSTATS SUR LES INSTALLATIONS
TRADITIONNELLES EN ANC**

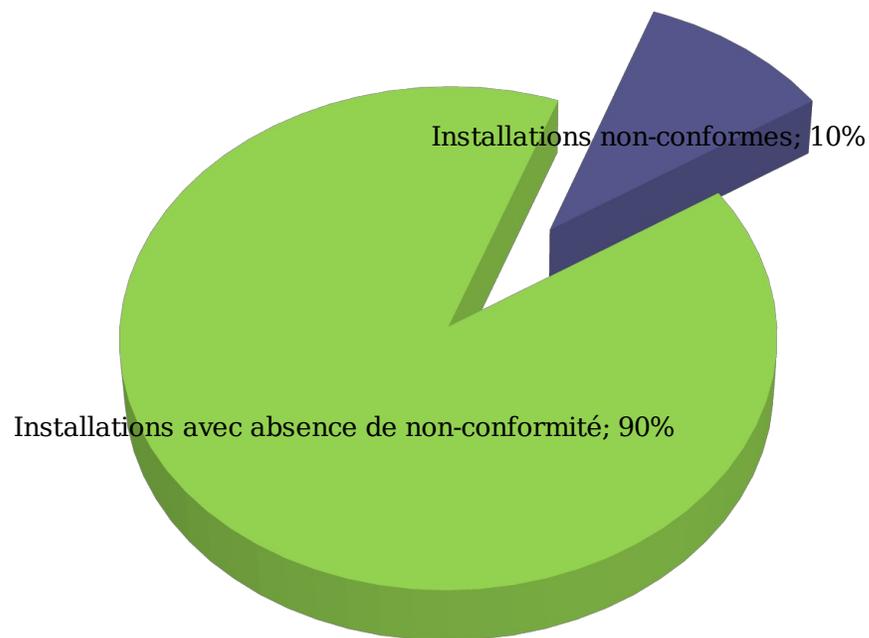
□ Conformité et non-conformité

Après plusieurs années de fonctionnement, 90 % des installations contrôlées conformes au moment des travaux ne présentent pas de non-conformité au moment du diagnostic

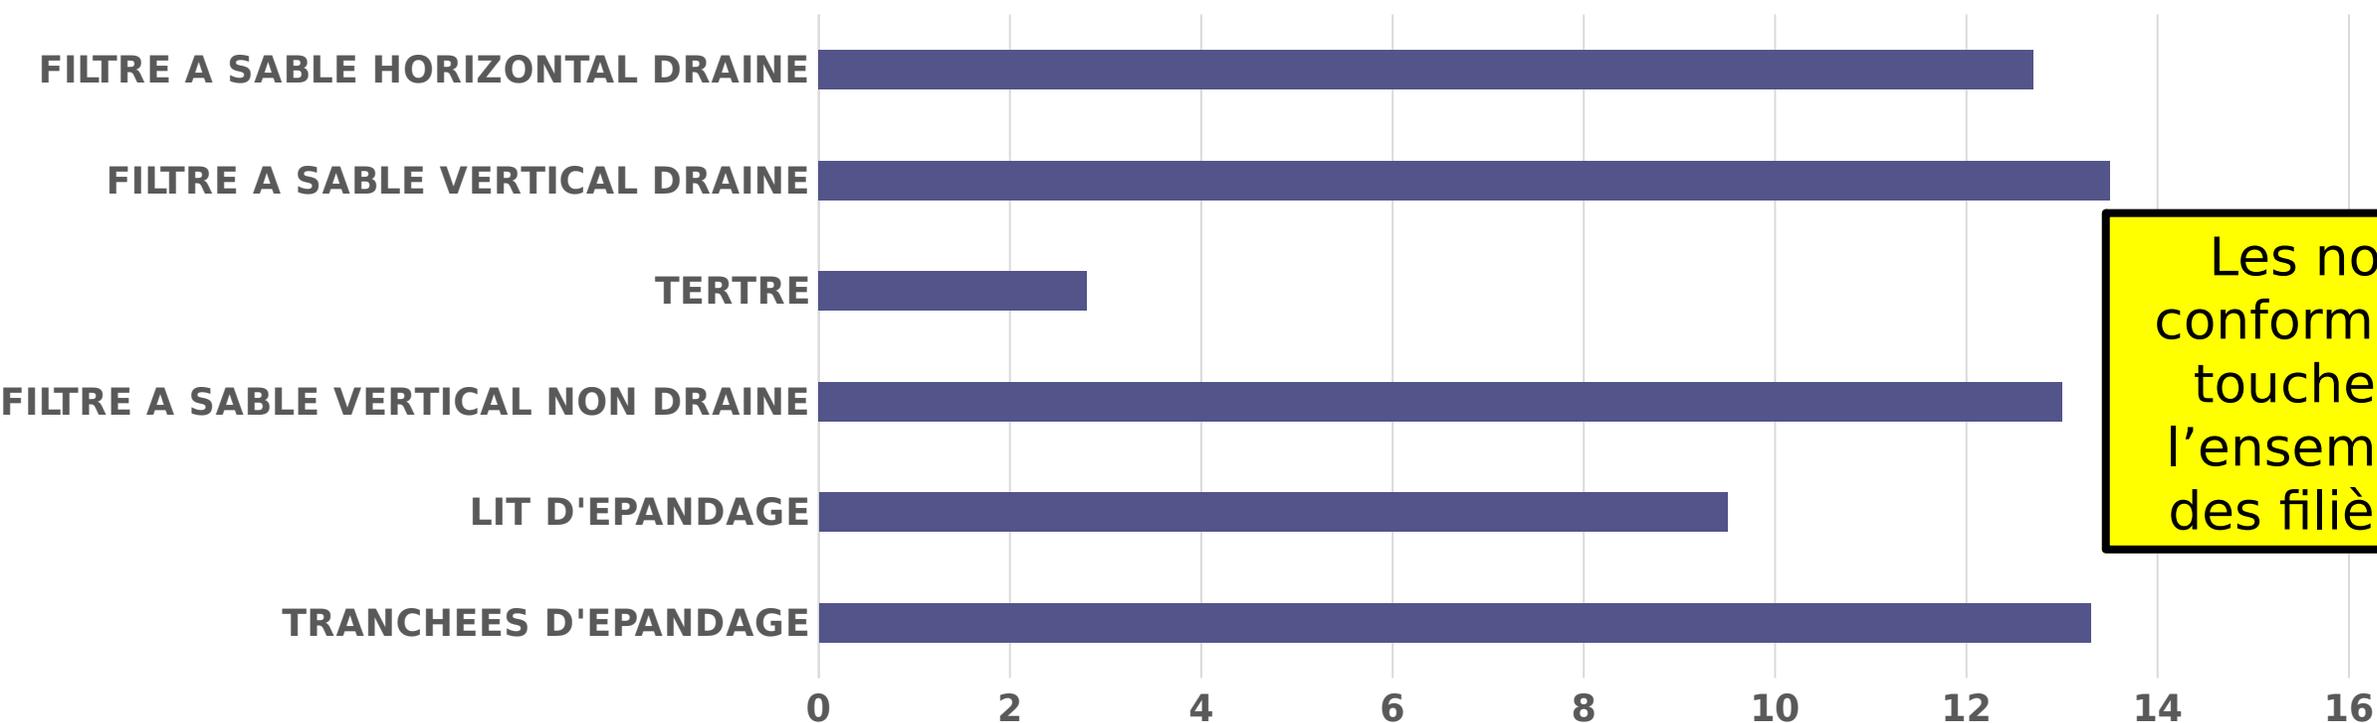
❑ Répartition des 61 défauts en fonction de la filière

Les non conformités touchent l'ensemble des filières

Le tertre d'infiltration rencontre le moins de défaut

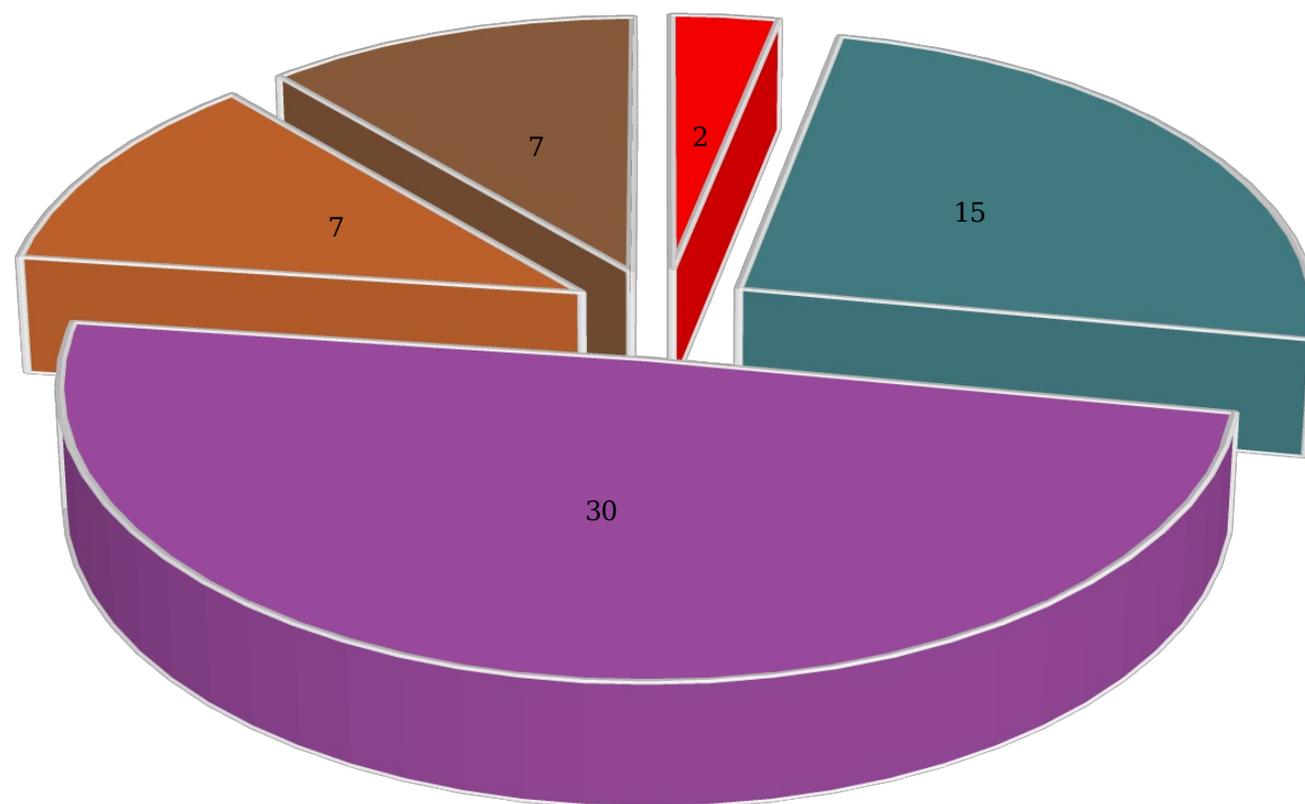
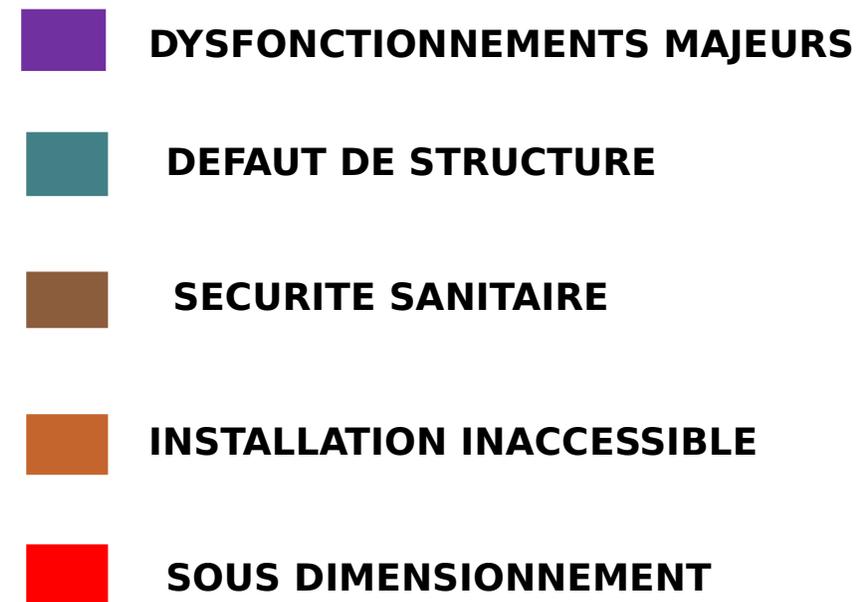
□ Les 61 défauts rencontrés sur 47 dispositifs

Les dysfonctionnements majeurs représentent la moitié des défauts

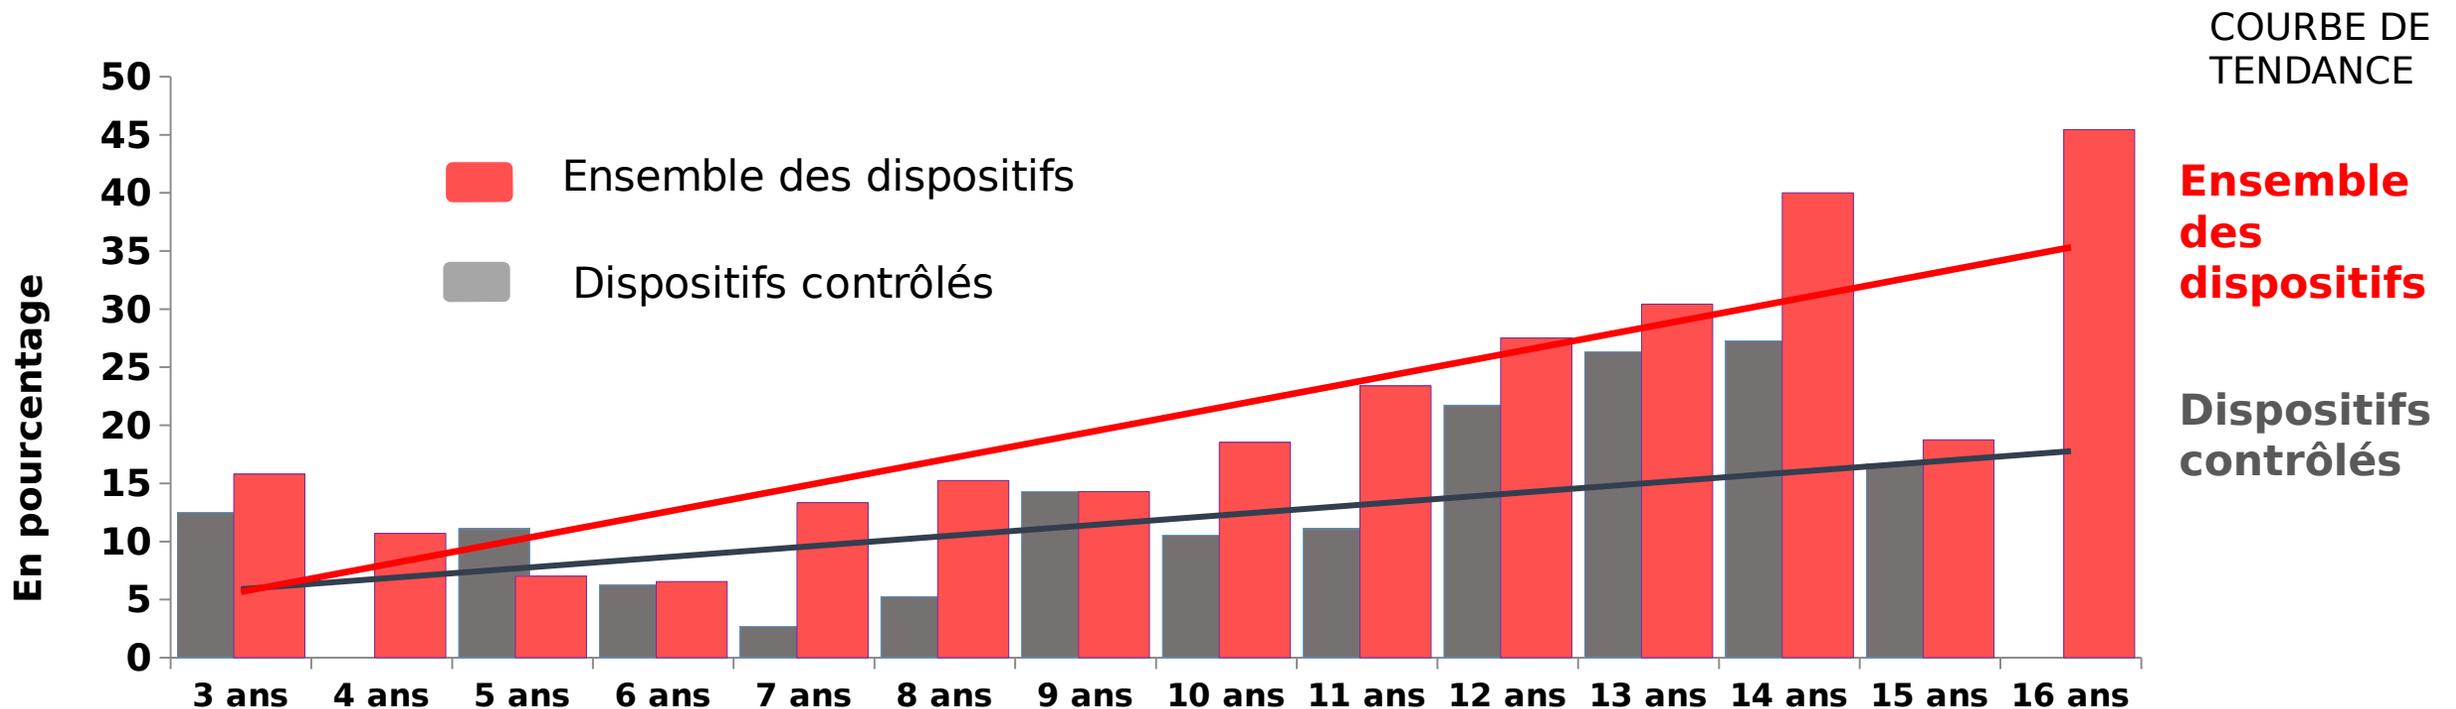
□ Comparatif du taux de non-conformité en fonction de l'âge du dispositif au moment de la visite avec ou sans contrôle du SATESE

Les contrôles et conseils du SPANC lors de la mise en œuvre d'une installation retardent l'apparition de non-conformités

L'aspect lié à la conception, l'adaptation, le dimensionnement des ouvrages n'est quasiment pas en cause dans les cas de non-conformités, ce qui confirme la nécessité d'un contrôle du SPANC lors de la mise en œuvre et de la réalisation d'une installation
